CASO HISTÓRICO

IMPERMEABILIZACIÓN

REVESTIMIENTO EXTERNO DE ROUGHER 300,
ROUGHER 500 y ROUGHER PRIMERA LIMPIEZA
MINERA ANDINA

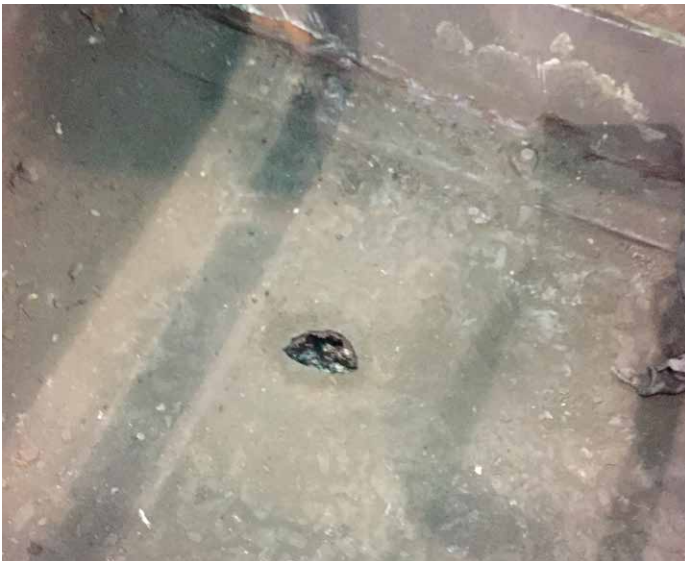
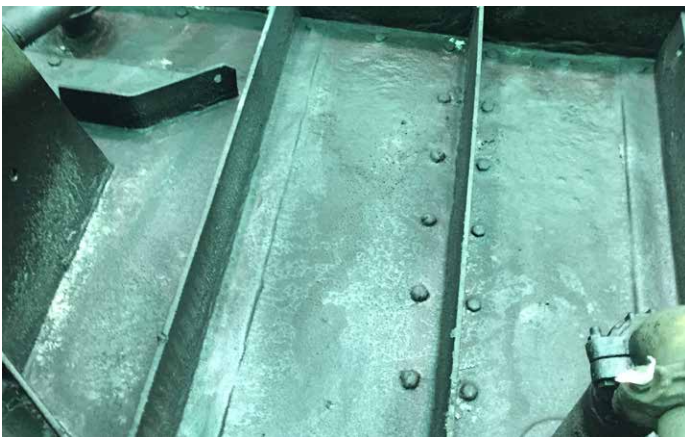
El deterioro por corrosión de la cubierta externa de estas celdas de flotación provocaba la entrada de oxígeno dentro de la misma. El oxígeno producía que varios de los reactivos que se utilizan para la flotación por burbujeo del Molibdeno se oxiden, afectando el material contenido, volviéndolo inservible en el proceso. El material tenía que desecharse, lo que causaba una pérdida millonaria.

Por otro lado, la cubierta presentaba orificios de tamaños que iban desde 1 mm, hasta orificios del tamaño de un pomelo, las mismas que habían sido atendidas con soluciones de corto plazo.

Se realizó una limpieza meticulosa de todas las cubiertas externas, superior e inferior de los Rougher. Se procedió a hidrolavar todas las cubiertas a unos 3500 psi de presión, dejando en evidencia todos los daños de la misma. Se hizo la evaluación del daño con registros fotográficos y se informó al cliente sobre las zonas afectadas en la que se veía comprometida la estructura. El cliente se hizo cargo de las reparaciones con parches metálicos y soldadura.

Lograda una superficie uniforme, se hizo la preparación de superficie con geotextil de 50 grs en lugares donde existían filtraciones por fugas y luego se procedió a aplicar nuestra emulsión bituminosa en spray.

En los sectores más críticos se aplicó entre 4 y 5 mm de espesor, mientras que en los menos críticos, entre 2, 5 y 3 mm.
